**ИЗ ОПЫТА СОЗДАНИЯ И  
ОСВОЕНИЯ КРАСНОЯРСКОЙ  
И САЯНО-ШУШЕНСКОЙ  
ГИДРОЭЛЕКТРОСТАНЦИЙ**

В монографии рассматриваются вопросы, связанные с особенностями создания и освоения крупных ГЭС, возникшими с появлением сверхмощных гидроагрегатов и высоких бетонных плотин. Анализируются технология возведения плотин в суровых климатических условиях и мероприятия, обеспечивающие необходимое качество бетона и термонапряженное состояние плотин в период строительства и в последствии под гидростатической нагрузкой. Исследуются причины повреждений гидроагрегатов и сооружений. Рекомендуются новые методы эксплуатационного контроля работы оборудования и разработки по его усовершенствованию. Показано расширение натуральных наблюдений в системе "плотина – основание – вмещающие горные массивы" и углубление анализа состояния этой системы в условиях действующей ГЭС, что обеспечивает надёжность гидростанций. Изложена нетрадиционная технология ремонта тела плотины и основания. Анализируется эффективность ГЭС в зависимости от проектных решений.

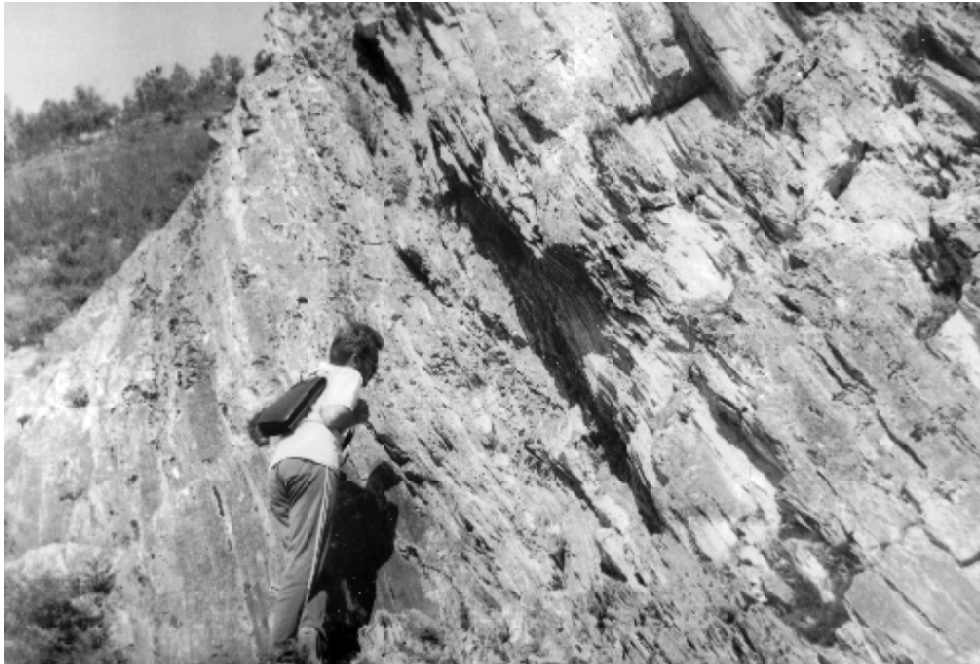
**Рис. 2.3** Коренной выход трещинной тектоники в точке наблюдения 10 (рис. 2.2), являющийся эталонным для разломов Кандатского направления

Было определено, что в долине р. Сизая, точка наблюдения (т.н.) № 10, находится самый крупный тектонический шов зоны влияния Кандатского разлома, его осевая зона (рис. 2.3). Другим по значимости (после Кандатского) является Саяно-Минусинский

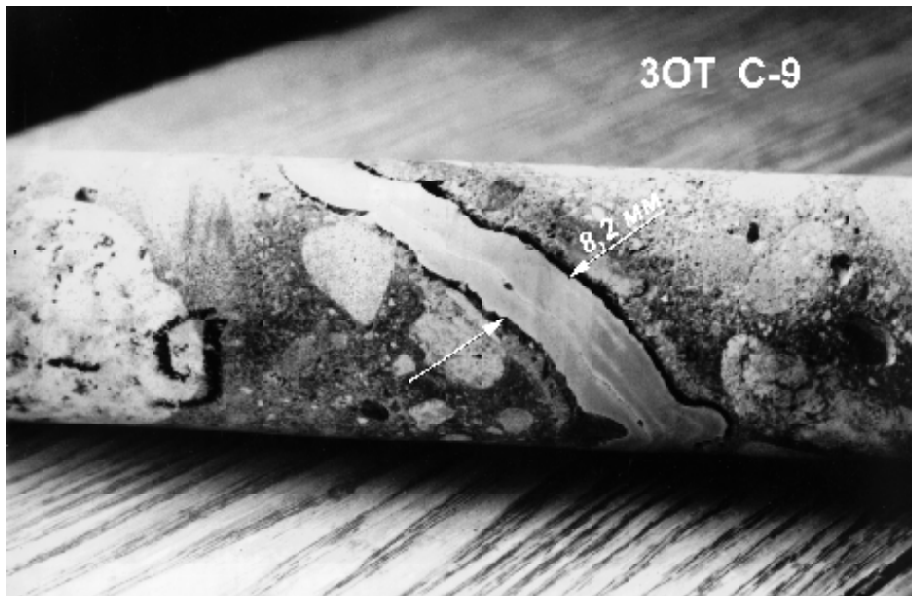
**Рис. 2.45** Фотография ядра, выбуренного из растянутой зоны бетона напорной грани после инъекции. Хорошо виден “Родур”, заполнивший трещину

Вторым основным достижением инъецирования трещин в I столбе плотины явилось подавление фильтрации через растянутую зону бетона. После завершения работ 1 очереди расходы снизились на 92% (с 458 до 37 л/с), после 2 очереди инъецирования расходы снизились ещё на 7% (с 37 до 5 л/с), и остаточная фильтрация составляет 1% от первоначальной. Выбуренные керны показали хорошее заполнение трещин инъецируемым материалом (рис. 2.45).

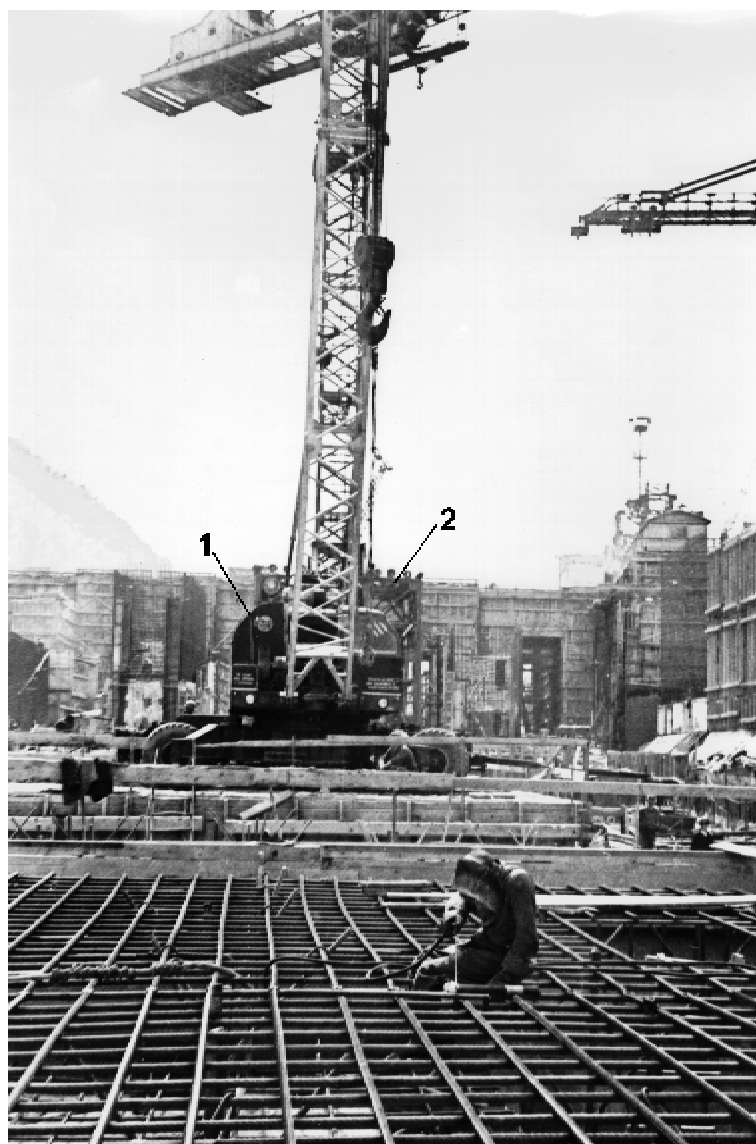
**Рис. 2.50 Вид автомобильного (1) и башенного (2) кранов, установленных на плитах водобойного колодца**

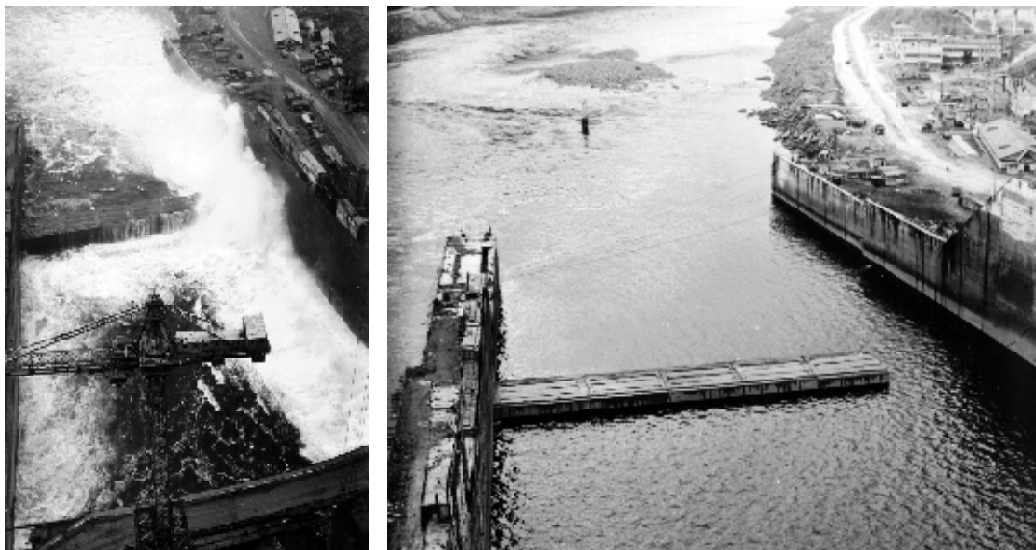
**Рис. 2.51 Слева – сосредоточенный сброс воды через водобойный колодец; справа – разрушенная секция водобойной стенки водобойного колодца**

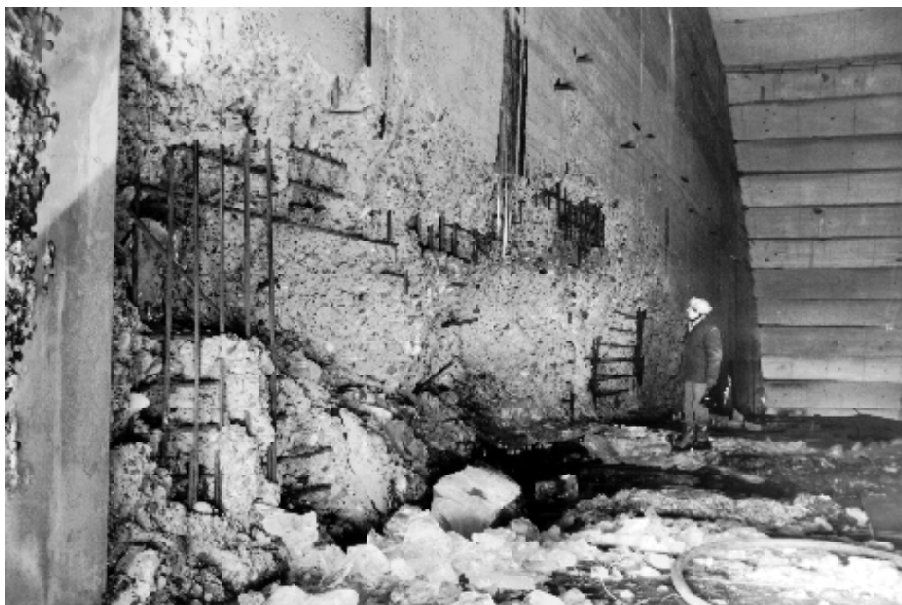
**Рис. 2.52** Разрушение дна и стен водосбросов II яруса

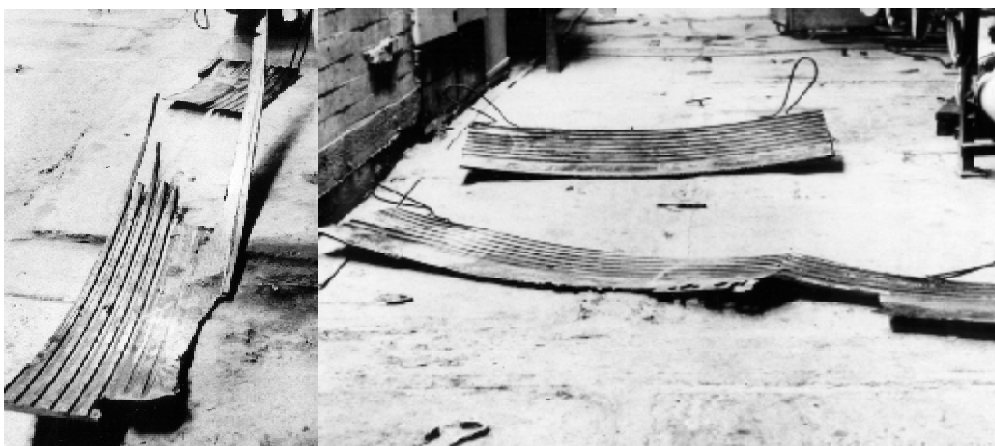
**Рис. 3.14** Разрушение неподвижного лабиринтного уплотнения турбины

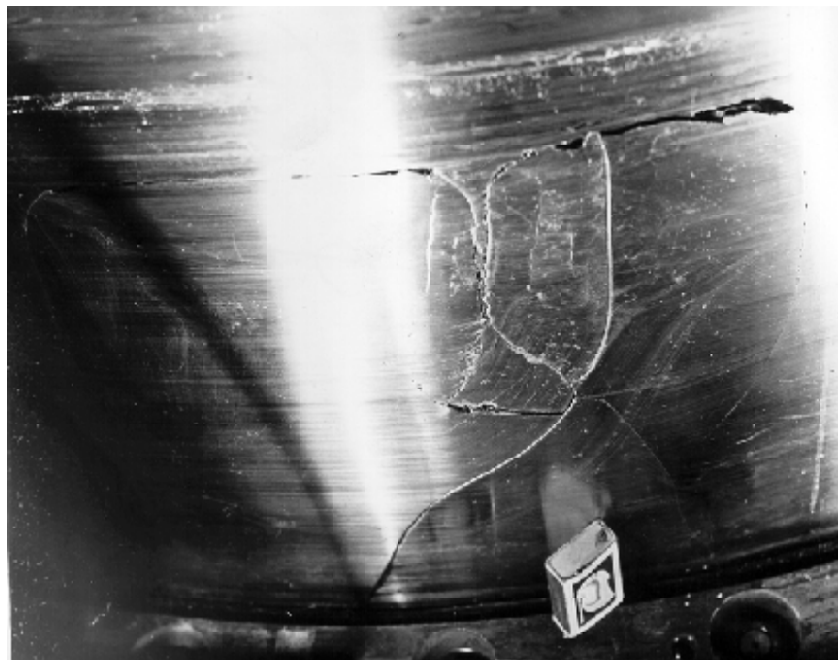
**Рис. 3.16** Разрушение облицовки вала турбинного подшипника

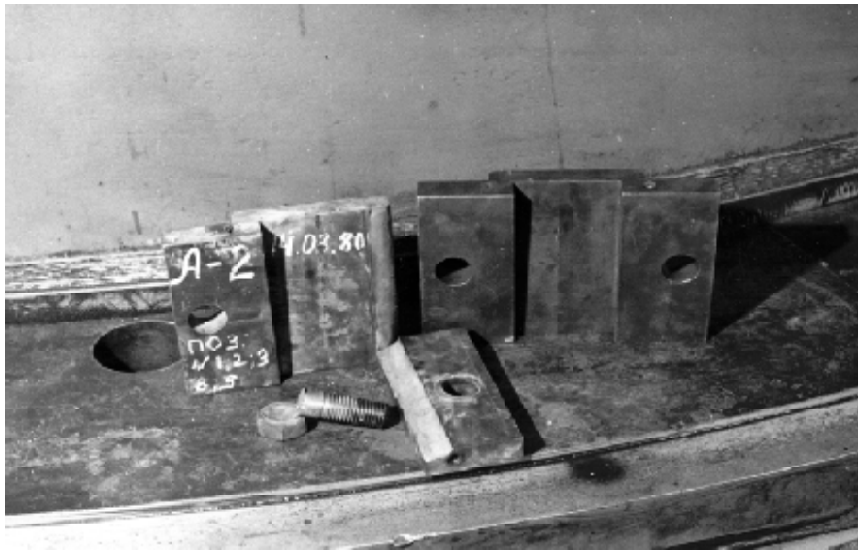
**Рис. 3.18 Разрушение сухарей и крепежа турбинного подшипника**

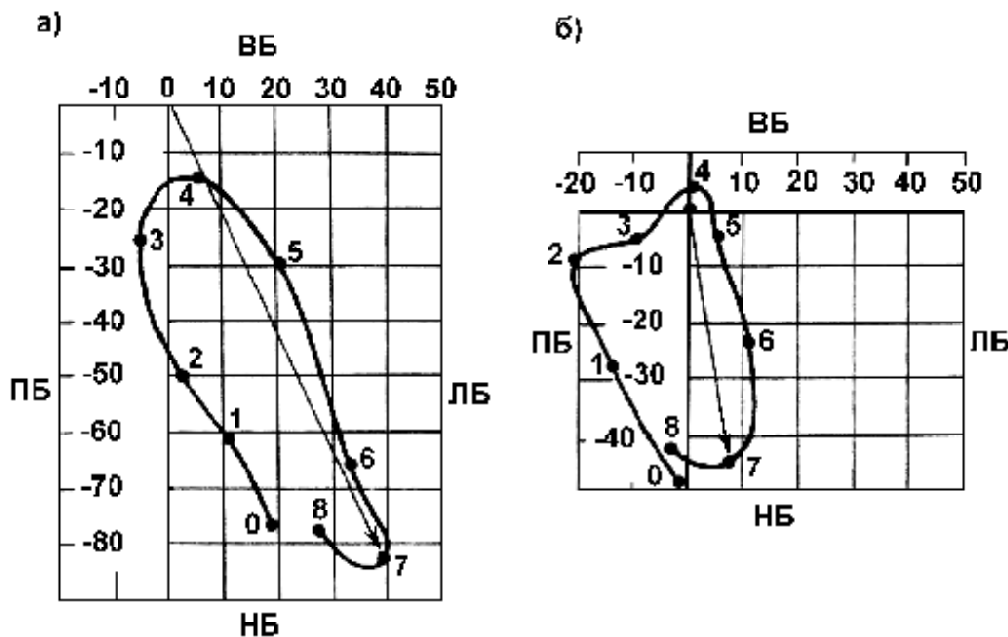
**Рис. 3.20** Годографы усилий в тоннах, действующих на турбинный подшипник ГА-3:

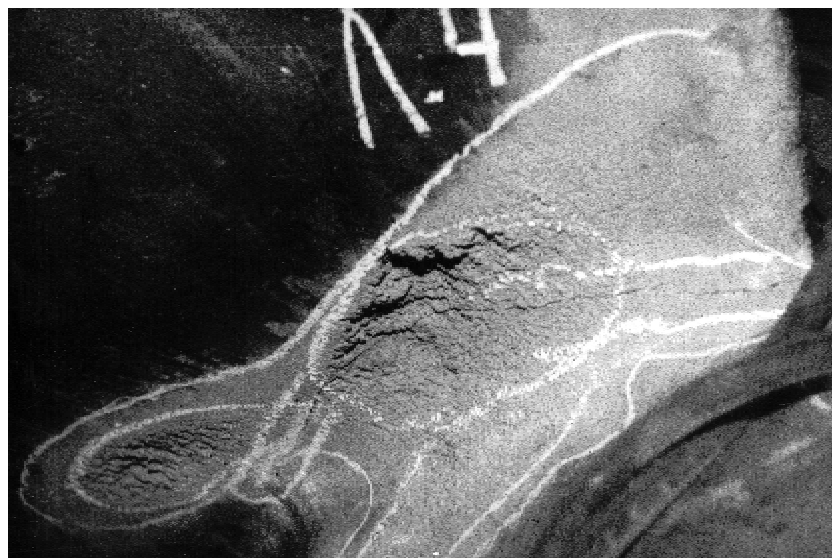
**Рис. 3.24 Трещина сквозная на входной кромке рабочего колеса турбины № 10 длиной 495 мм после наработки агрегата 24559 часов**

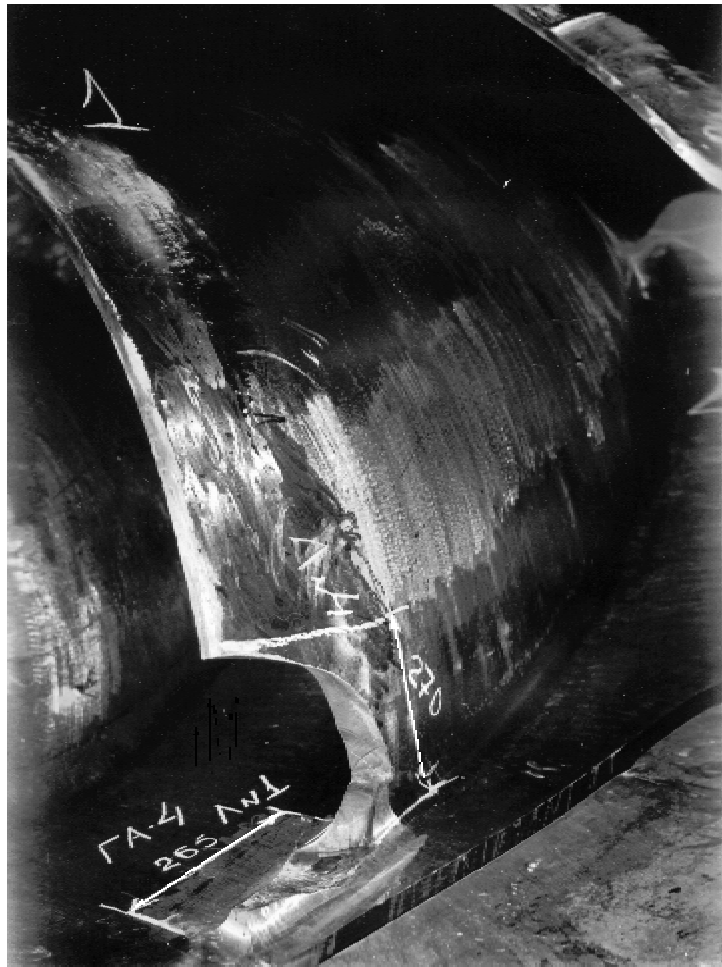
**Рис. 3.25 Вылом части лопасти 265x270 мм на рабочем колесе агрегата № 4 после наработки 58067 часов**

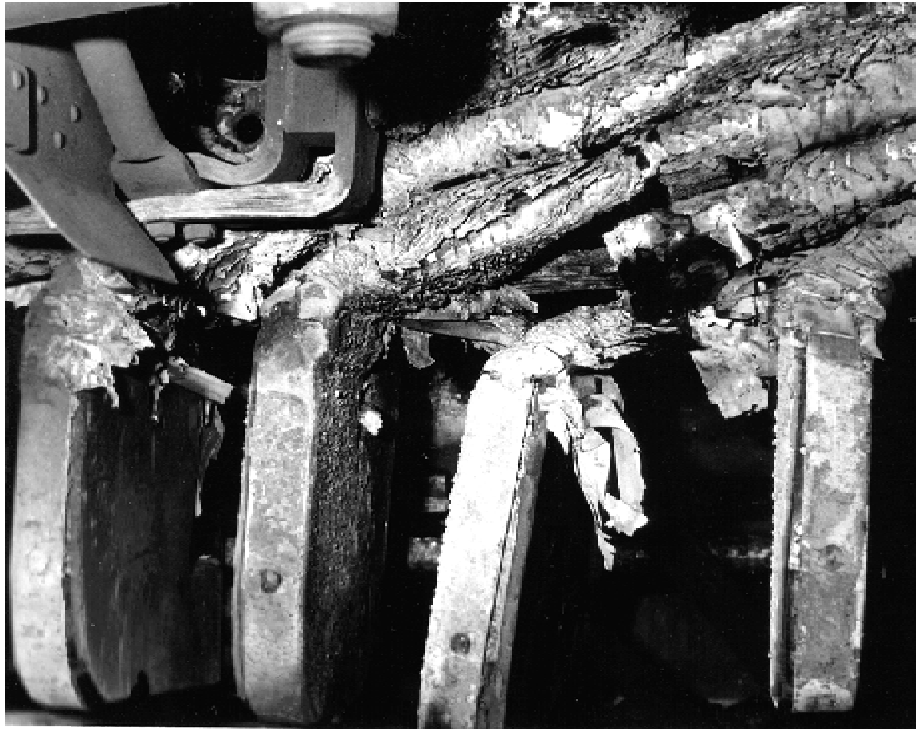
**Рис. 4.3** Разрушение нижних лобовых частей обмотки статора в результате междуфазного короткого замыкания

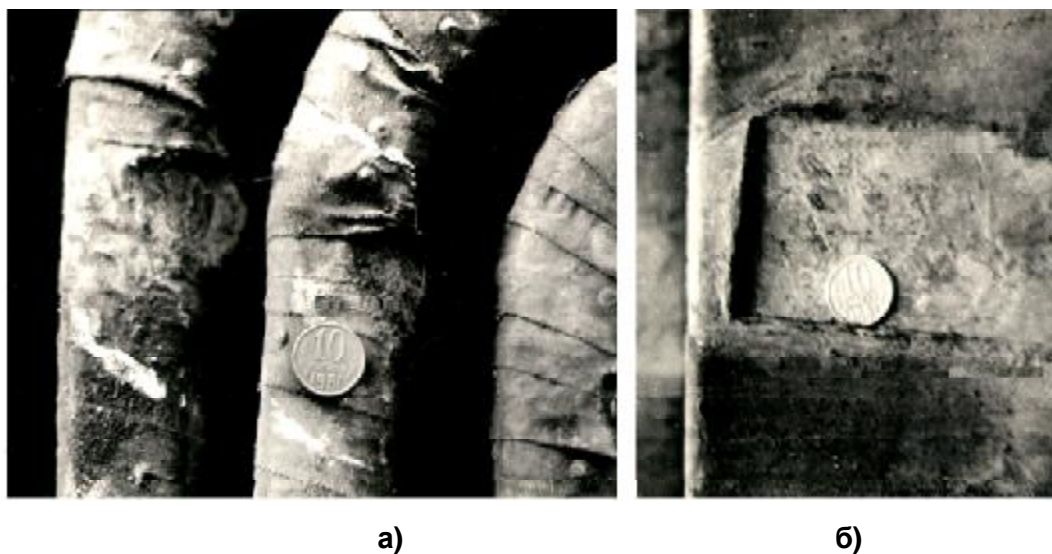
**Рис. 4.15 Повреждение изоляции обмотки генератора Красноярской ГЭС**

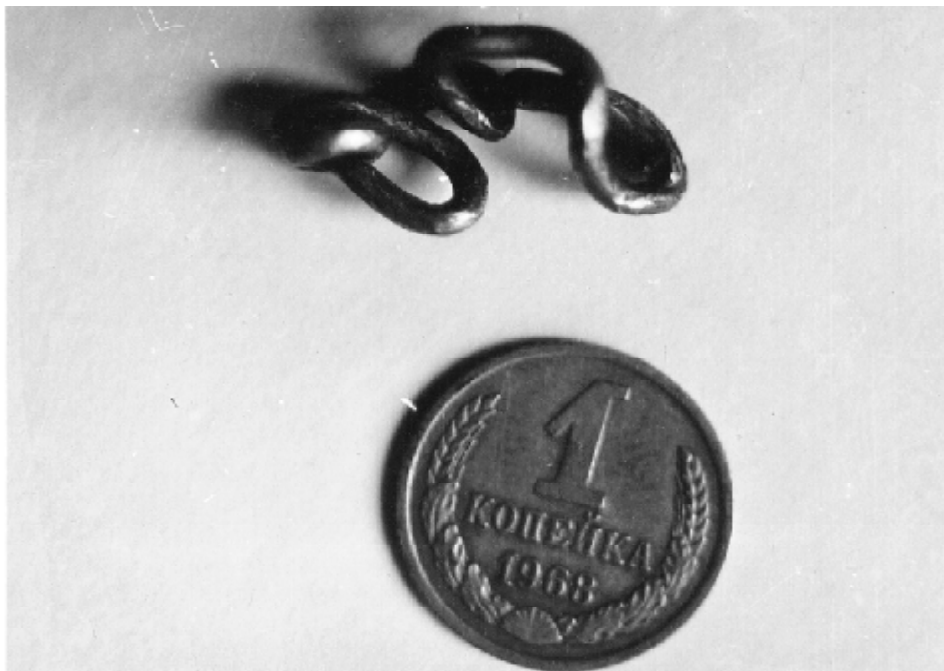
**Рис. 4.27 Стальное кольцо, находившееся в обмотке статора, подвергшееся электромагнитным воздействиям**

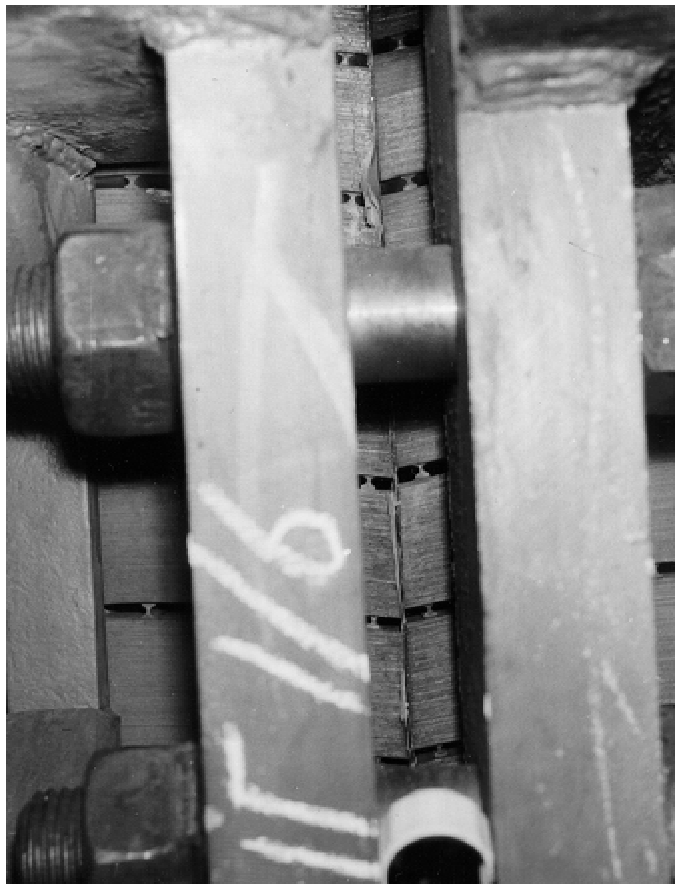
**Рис. 4.34 Деформация железа статора красноярского гидрогенератора в месте стыка секторов сердечника**

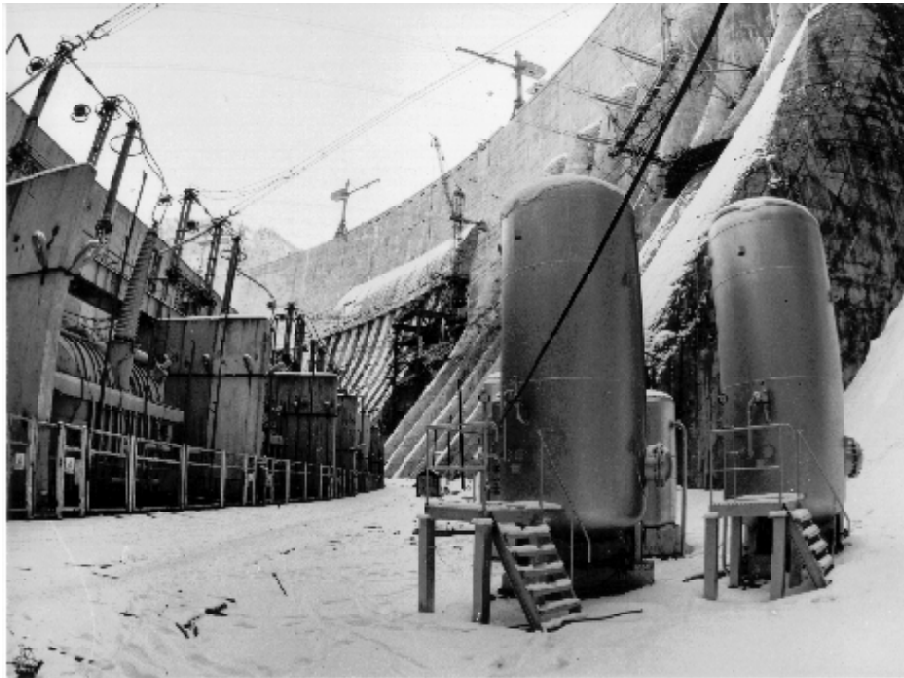
**Рис. 5.6 Воздухосборники системы отжатия воды из камеры РК для режима СК**
